Escola Politècnica Superior
d'Edificació de Barcelona

TREBALL DE FI DE GRAU

ESTUDI DE VIABILITAT DE LA REHABILITACIÓ DE L'ANTIGA GRANJA DEL RITZ

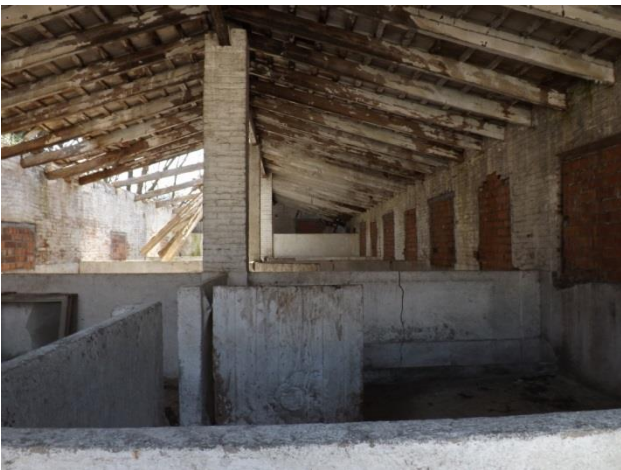
Fotografia 1

queda a l'oest ha estat utilitzat últimament per acopi de materials, per realitzar el tapiat de les portes i finestres. Per últim veiem que hi haurà una zona d'especial actuació en quant a la rehabilitació. El forjat de la coberta de dues zones d'aquest edifici es troba en molt mal estat. Un incendi va cremar part d'aquest, i per tant s'haurà de realitzar de nou, ja que no hi ha possibilitat de rehabilitació.

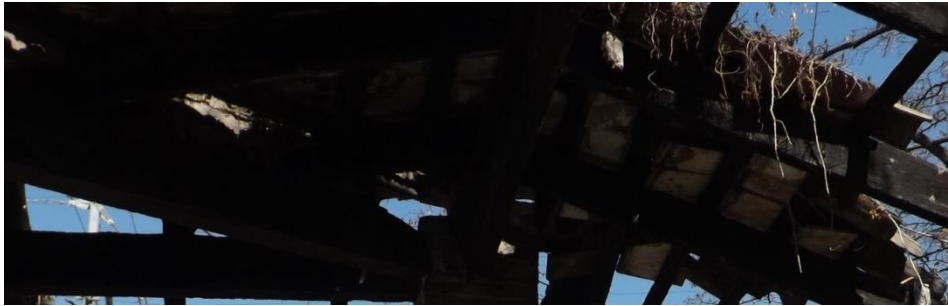
2. Carbonització (jàsseres, bigues i taulons edifici 2): aquesta lesió apareix als elements constructius de la coberta de l'edifici 2; apareix amb l'absència d'aquests elements, a causa d'un incendi

ocorregut a la zona específica, i amb les taques negres que s'aprecien a les bigues del voltant. No afecta a tota la coberta, sinó que només a

certes parts que s'ha vist afectades per aquests incendis (ocasionats, possiblement, per l'abandonament de l'edifici), però hi ha certes zones que es veuen també afectades per aquesta patologia però en menor grau. És per això que es decideix realitzar la substitució complerta de la coberta, ja que aquests elements han perdut tota la seva capacitat portant, al reduir la seva secció.

Fent un estudi de la superfície afectada principal i la superfície afectada secundària, es decideix canviar tota la coberta de l'edifici 2, ja que no es pot assegurar que cap dels elements constructius que queden treballaran correctament. Així doncs, la nova coberta es compondrà dels següents elements constructius: jàsseres longitudinals de fusta d'abet, bigues transversals de fusta d'abet (tots dos prèviament

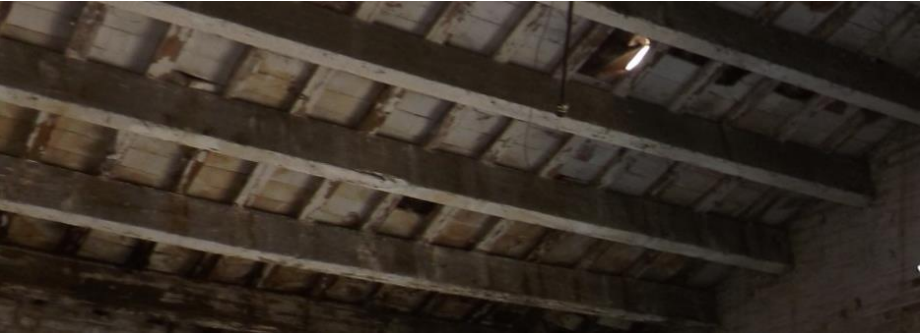
3. Humitat (jàsseres, bigues i taulons coberta edifici 1): en el cas de la coberta de l'edifici, podem comprovar que els elements constructius que conformen la coberta tenen unes taques amb el contorn més fosc causades, principalment, per la humitat per filtració que hi ha a la coberta, per no estar correctament impermeabilitzada. És

procedeix a comprovar que no hi ha l'existència de taques de color blanquinós, ja que es tractaria de fongs de putrefacció blanca (que s'alimenten de la lignina de la fusta).

Aprofitant que en la intervenció 1 es farà servir una imprimació que protegeix contra els xilòfags, s'escull una que també tingui eficàcia contra els agents biòtics com els fongs. És per això que el tractament XYLAMON FONDO serà l'escollit, ja que disposa de les dues proteccions: en contra de qualsevol agent biòtic, sigui xilòfags o fongs. A més a més, es renovarà la capa superficial de la coberta, aixecant les teules i les peces ceràmiques i introduint un panell aïllant (que permeti una barrera de vapor, per seguir les especificacions tècniques del CTE) que serà del tipus THERMOCHIP TAH, i es col·locarà una làmina impermeabilitzant TYVEK SOFT ANTIREFLEX (de DUPONT), per evitar a filtració d'aigua. Seguidament es realitzarà un entramat (col·locats horitzontal i verticalment) de llistons de fusta de pi prèviament tractats, per fer el suport de les teules mixtes ceràmiques que aniran a continuació. Per últim, es realitzarà una canalització per evacuar l'aigua de pluja.

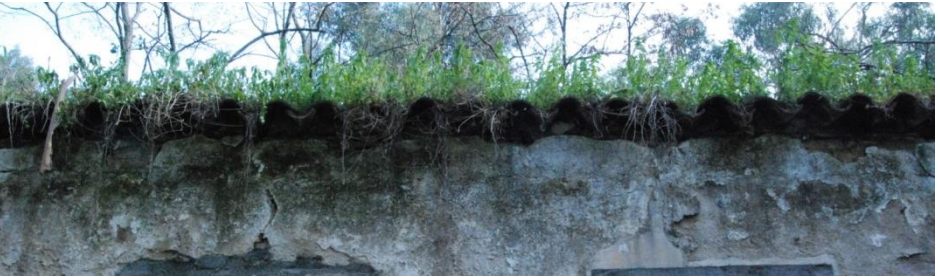
4. Humitats (sota coberta): com es comenta a l'apartat anterior, al no haver-hi una correcta

impermeabilització de la coberta, i degut al pas del temps i a l'abandonament (no i ha hagut manteniment al llarg de la vida de l'edifici), apareixen taques

marrons (amb un to verdós) al llarg de les façanes, just sota coberta, a la junta entre aquesta i la façana.

En el cas de la humitat sota coberta, es procedeix a la neteja de la superfície dels paraments verticals que es trobin afectats. Un cop realitzat aquest sanejament superficial, per evitar que l'aigua es torni a filtrar per les juntes constructives i tornin a aparèixer taques d'humitat, s'aplicarà a les zones més crítiques (juntes i cantonades) morter hidrofugant, el qual reduirà l'absorció d'aigua. En quant a les taques per capil·laritat (les que segueixen la línia de terreny), es netejarà amb aigua a pressió la zona afectada i posteriorment es faran unes injeccions amb un tractament químic, creant així una barrera hidrofòbica. En el cas de la humitat que segueix el recorregut de les escales, primer s'enderrocaran les escales (ja que en el nou projecte van a l'interior de l'edifici), després es netejarà correctament (amb aigua a pressió) i posteriorment s'aplicarà l'acabat de façana.

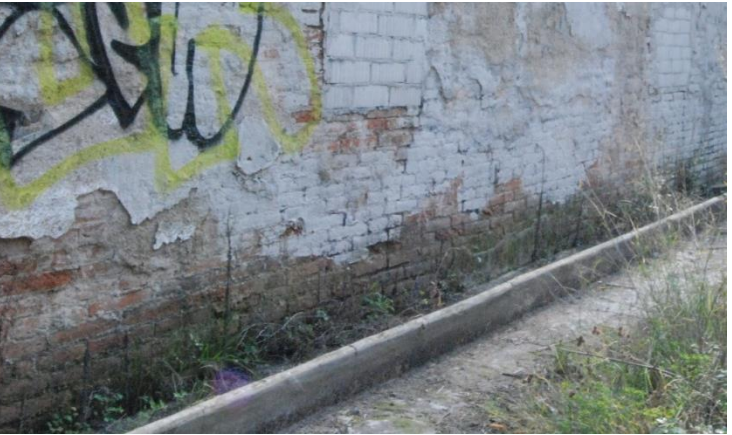
5. Humitats (línia terreny): fent una inspecció a les façanes (part exterior) de tots dos edificis,

trobem unes taques de color verdós que segueixen la línia del terreny, ja que te una mínima pendent. Aquesta pendent és descendent des del nord cap al sud, pel que a la part sud de les façanes trobem una concentració d'aquestes taques. No hi ha un sistema de canalització de l'aigua que baixa per aquesta pendent. Es tracta d'humitat per capil·laritat, ja que la façana

està en contacte directe amb el terra i la junta que existeix entre el ciment que conforma el paviment exterior i el maó de la paret no evita la filtració de l'aigua que evapora i forma taques. Aquesta paret, a través del conglomerat de maó i morter absorbeix, a través de l'alt nivell de porositat, l'aigua, i per capil·laritat ascendeix pel subsòl i puja per les parets fins que la pressió per succió s'iguala al pes de la columna d'aigua, formant taques irregulars i lineals.

Per poder fer un tractament correcte a les façanes, per eliminar aquestes taques i evitar l'aparició de nou, prèviament s'ha de fer una neteja de la façana. Així doncs, després del buidatge del morter de totes les façanes, es farà una neteja amb aigua a pressió, a les zones que estaven afectades per humitat per capil·laritat. Tot seguit, es faran una sèrie d'injeccions de resina hidròfuga, amb unes perforacions d'uns 12 mm de diàmetre a intervals de màxim 10 cm. La

profunditat de perforació haurà de ser lleument inferior a l'espessor de la paret. Aquesta distància garanteix una correcta interconnexió entre injeccions contigües, permetent l'expansió després de cada injecció de manera que s'obté tota una xarxa capil·lar. A més a més, aprofitant que s'ha d'ampliar el gruix de les façanes, per complir amb les normes de salubritat i estalvi d'energia del CTE, es col·locarà una làmina impermeable a l'interior de les façanes, a part d'una capa d'aïllant.

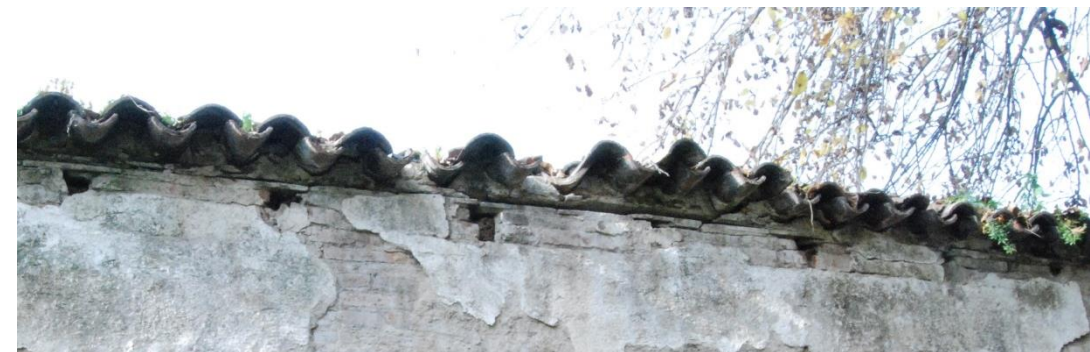
9. Forat (sota coberta): com en la patologia anterior, trobem dispersat sota coberta, una sèrie de

forats, que responen a la falta de morter d'unió entre les jàsseres, les bigues i els taulons de fusta. Degut al pas del temps i a un dèficit

de manteniment, el morter s'ha vist afectat, i per tant la seva coherència és més baixa; això doncs, es desprenen els maons que queden afectats per l'empenta del pes de la coberta.

Com en el cas de la intervenció de la lesió anterior, per garantir una cohesió del morter i els maons, es farà un buidatge d'aquest i s'aplicarà un de nou de característiques semblants, amb propietats hidròfugues. S'ompliran els forats amb maons de les mateixes característiques que els existents, per

no modificar la forma en la que treballa la fàbrica i per continuar amb l'estètica existent (i així preservar l'aspecte de la granja).

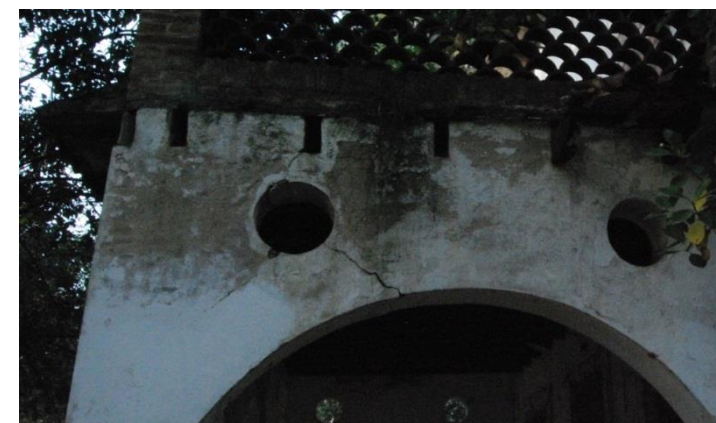
11. Esquerdes (arc pòrtic): a l'edifici 1 es produeix un altre tipus d'esquerdes. Aquestes es troben als

arcs que conformen el pòrtic d'entrada a l'edifici. Es tracta d'una esquerda superficial, que afecta principalment al guix que conforma l'acabat d'aquests arcs. L'arc, degut a la disminució de la secció, no ha aguantat les càrregues que rep del forjat de la planta baixa i per tant s'ha esquerdat. Aquesta ascendeix amb un angle d'uns 43° aproximadament

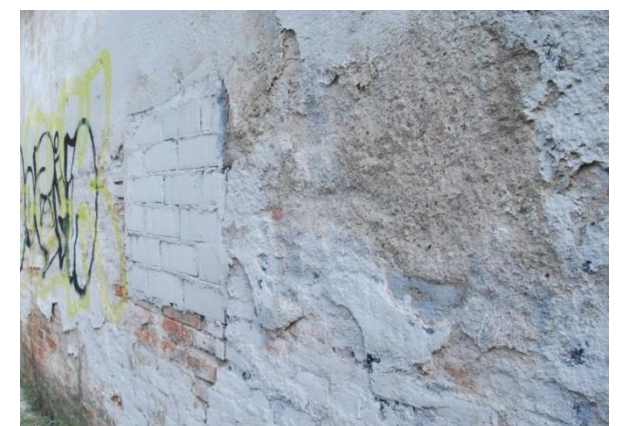
12. Escantell: a totes les façanes de tots dos edificis, trobem que l'acabat de guix que hi havia inicialment ha anat desapareixent, produint-se un escantell de pràcticament tota la façana. En zones on la humitat està més present, o bé en zones on l'estructura a perdut part de la seva capacitat portant, trobem que

l'escantell és majoritari. És per això que es procedeix al sanejament de totes les façanes (tant per la part exterior com per la part interior).

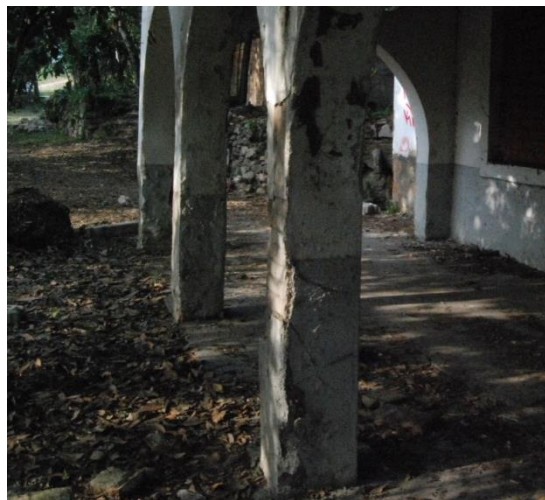
13. Erosió: es tracta d'una patologia que podem trobar a tots dos edificis; a l'exterior a l'edifici 1 i a

l'interior a l'edifici 2. Els pilars de totes dues construccions, han disminuït la seva secció en la part inferior, degut a la utilització i al pas del temps (abandonament). En aquest cas, es tracta d'una patologia superficial, ja que només afecta al guix de l'acabat, tant a l'exterior (en el cas de l'edifici 1) i a l'interior (en el cas de l'edifici 2).

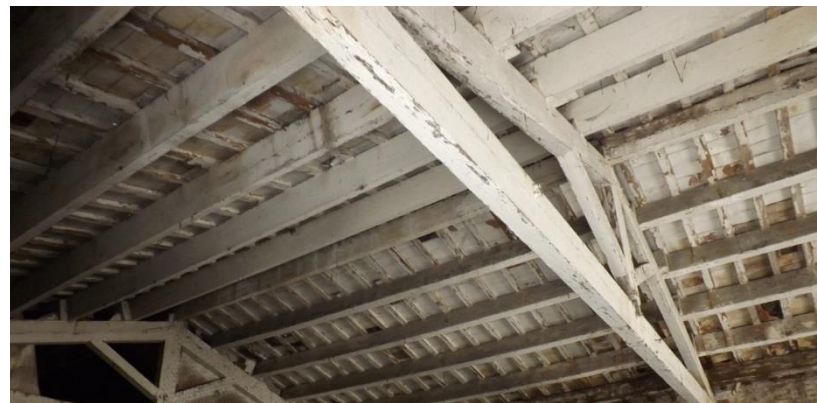
Tractament de la lesió 1 (insectes)

1. Insectes (jàsseres, bigues i taulons edifici 1): es tracta d'una lesió apareguda als elements constructius tant d'ela coberta com del forjat de planta baixa de l'edifici 1. L'acabat d'aquestes és amb pintura. Es pot comprovar que hi ha petits orificis, d'uns 2 mm de diàmetre els que indiquen la presència d'insectes en algun moment de la vida de l'edifici; són orificis de poc diàmetre i superficials (a uns 2 cm aproximadament), així que es pot descartar un atac de termites (tot i que s'haurà de fer una prova específica per aclarir que no hi ha l'existència d'aquests). S'observa també alguna petita clivella al llarg de les jàsseres i les bigues, però no d'aspecte anormal, sinó pròpies de la fusta.

Per poder evitar l'aparició d'aquest insecte, es procedirà a extreure la pintura existent, deixant la fusta dels elements vista. Posteriorment se'ls hi farà un tractament amb XYLAMON FONDO, una imprimació per evitar l'aparició d'insectes i de fongs deguts a la humitat. Es decideix aquesta

intervenció més superficial ja que les penetracions no passen els 1 o 2 cm, i per tant s'entén que no hi ha l'existència d'aquests a l'interior dels elements. D'altra banda, per evitar l'aparició d'humitat a través de les façanes es procedirà a modificar-les, col·locant una barrera de vapor i així no afavorir la presència d'aquests insectes. Més a més, es col·locarà una làmina impermeable a la coberta, per aconseguir millors resultats d'impermeabilització, i així complir les especificacions tècniques del CTE.

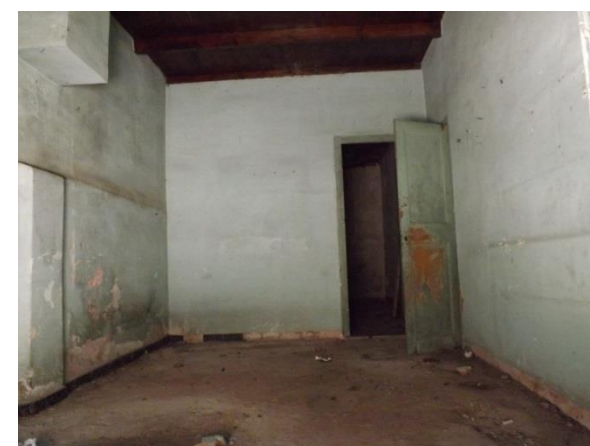
Tractament de la lesió 7 (humitat interior edifici 1)

7. Humitat (envans interiors): inspeccionant l'interior de l'edifici, trobem que hi ha envans que també tenen taques de color marró – verd, que responen a taques d'humitat. Segueixen el recorregut interior de les canonades d'aigua i dels baixants de l'edifici. Les taques es disseminen vorejant alguns baixants i canonades que es troben en un estat molt deteriorat. Les humitats es concentren en taques i en alguns casos, han transportat la brutícia del parament en el que es troben. En alguns casos s'observa que la canonada està trencada o s'ha desprès part d'ella.

Existeixen dues casuístiques en el cas dels envans interiors: la majoria d'envans es veuen intervinguts en el nou projecte, pel que s'enderroquen per donar lloc a una nova distribució dels espais. És per això que no es procedirà a la seva rehabilitació i tractament. D'altra banda, a l'edifici 1 trobem una paret de càrrega, que es troba entre la zona d'habitatge i l'antiga zona de quadres. Aquesta, segueix fins arribar a la planta primera, passant a ser façana en aquesta planta. És per aquest motiu, que aquesta no s'enderrocarà en el nou projecte i s'haurà de rehabilitar i tractar correctament. Aquest serà igual que en els anteriors casos. Es buidarà part del morter que la conforma, per donar-li més resistència i es netejaran els maons. A continuació es col·locarà un morter de característiques similars a l'existent, però amb propietats hidròfugues, per evitar l'aparició de nou d'aquest agent biòtic.

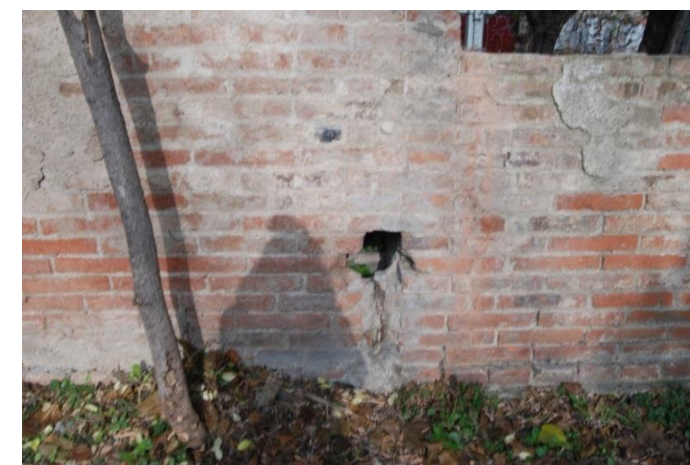
per tant el morter d'unió d'aquests), degut al pas del temps i a que la finca porta molt de temps sense un manteniment, i per tant el morter d'unió perd coherència i adherència als maons; és per això que el maó acaba caient, en zones on hi ha un major treball per part d'aquest (zones dèbils, com són sota finestres o cantonades, així com a prop dels dentells de les portes).

Com s'ha comentat anteriorment, per procurar que les parets de càrrega tornin a tenir una cohesió i estabilitat que aguantin l'estructura de tots dos edificis, es farà un buidatge d'1/3 del morter del total de la façana, per posteriorment aplicar un morter de propietats similars (però que tingui característiques hidròfugues). A continuació es col·locaran els maons que falten, seguint la línia de maons escollits en el projecte original (maons catalans).

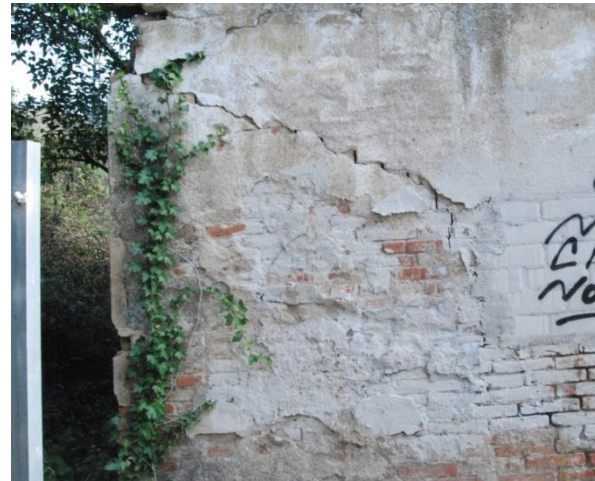
Tractament de la lesió 10 (esquerda llindes)

10. Esquerdes (llindes): trobem esquerdes aparegudes als elements constructius situats a totes les façanes dels edificis 1 i 2. Comprovem que afecten de manera superficial, sense tenir una profunditat que afecti als elements resistents de l'estructura portant. Es pot veure que aquestes esquerdes se situen sobre les llindes de les portes i de les finestres que hi havia als edificis anteriorment, degudes a una dimensió insuficient amb relació a la llum; per tant es produeix una esquerda a flexió. Trobem alguna esquerda de major profunditat, que tindrà un tractament especial a la intervenció.

Abans de realitzar qualsevol tractament a les esquerdes, s'haurà de fer una assaig de la fàbrica de maó i així comprovar que treballa correctament, tenint en compte la norma UNE-EN 1052-1/1999 "Mètodes d'assaig per a fàbriques de maçoneria"; aquest assaig serà posteriorment a la neteja i buidatge de les façanes.

En el primer cas d'esquerdes, les que es tracten d'esquerdes més superficials, el tractament que tindrà serà més senzill. Quan es faci tot el tractament de les façanes, es netejarà la zona afectada per aquestes esquerdes superficials, per comprovar que no es tracta de res més greu. Després, es realitzarà la neteja del guix i el buidatge del morter de les façanes, i posteriorment s'aplicarà l'acabat de la façana. En el cas de l'esquerda estructural que es troba a l'edifici 2, es farà el mateix procediment previ anteriorment descrit, i un cop netejada la façana, es col·locarà una platina de ferro a la cara inferior de la llinda adherida amb morter de resina epoxídica. Es pintarà la platina posteriorment, amb pintures antioxidants i una capa de pintura impermeable. Finalment, s'omplirà l'esquerda amb resina injectada (per restituir la continuïtat de la llinda). En qualsevol cas que trobéssim més esquerdes estructural posteriorment a fer el buidatge, se seguiria aquest tractament.

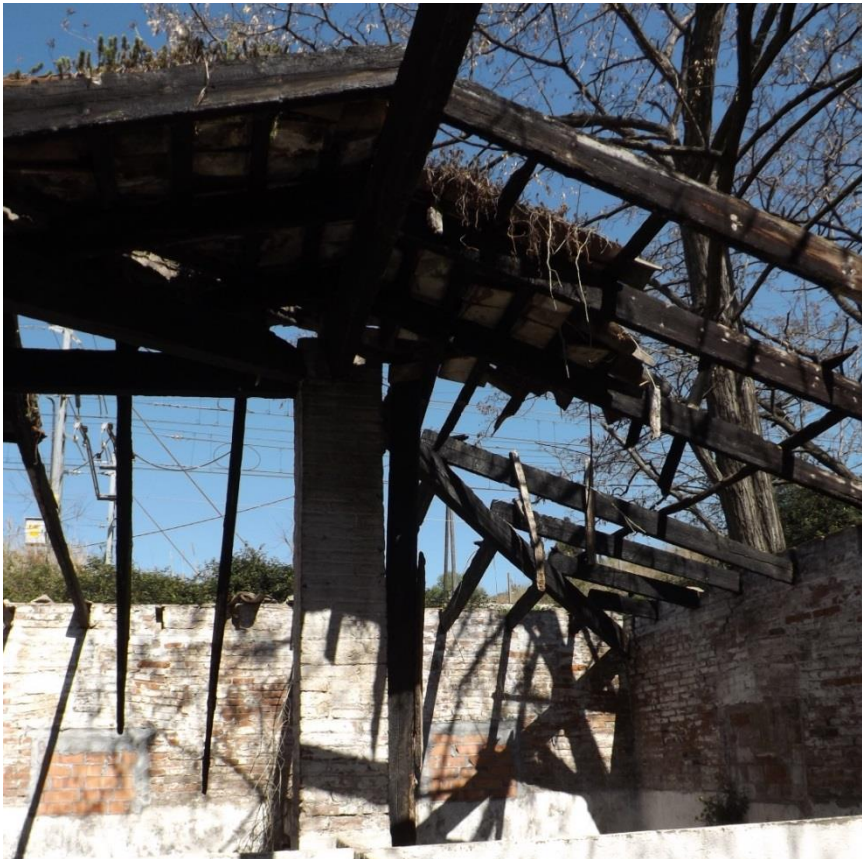
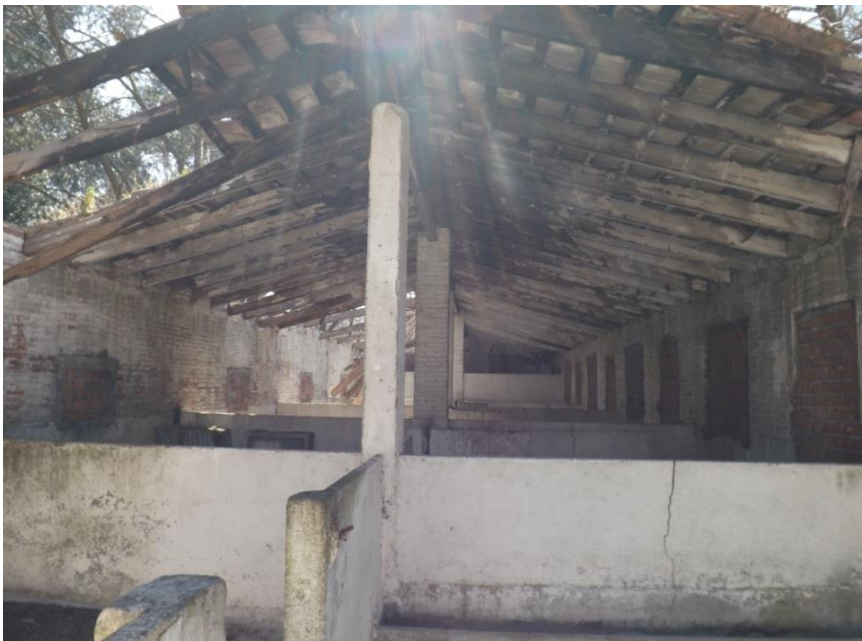
2. CARBONITZACIÓ. BIGUES, TAULONS I JÀSSERES

Es tracta de lesions aparegudes als elements constructius de la coberta de l'edifici 2 únicament, ja que l'edifici 1 no s'ha vist afectat per aquesta patologia. Certes parts de l'estructura han estat afectades pel foc, on trobem diferents resultats: elements que han desaparegut completament (algunes bigues i taulons) degut a l'efecte de la combustió i d'altres elements que no han desaparegut, però que presenten un aspecte completament carbonitzat (com són les jàsseres), i per tant, perden la seva secció, comportant la pèrdua de la seva capacitat portant i per tant la resistència d'aquesta. A més a més, es veu part de la resta de la coberta afectada, no només la zona principal, sinó també una part important de la resta de la coberta.

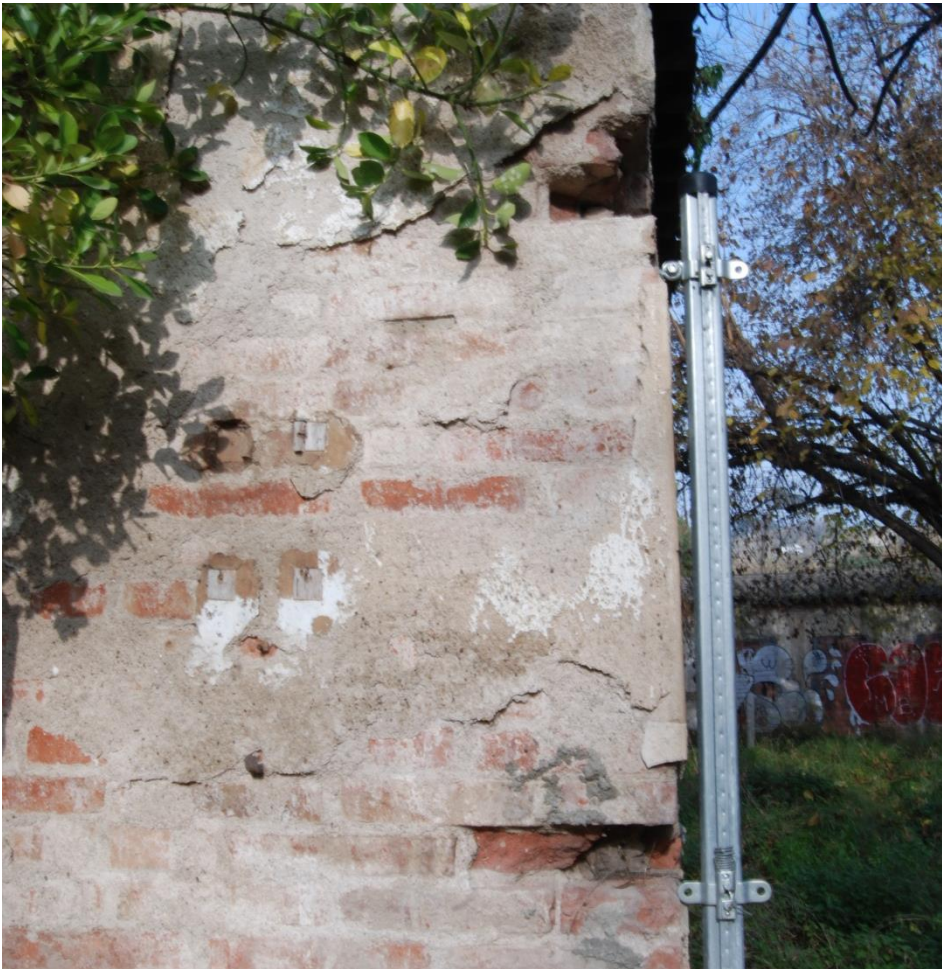
8 i 9. FORATS

Degut a la pèrdua de coherència i d'adherència del morter pel pas del temps, la falta de manteniment i l'abandonament de la finca, es troben zones que tenen els maons despresos i per tant, també el morter d'unió. En alguns casos, la mida d'aquests forats correspon a les bigues o als taulons de la coberta; s'entén doncs que és causa de l'esforç que aquests maons pateixen pel pes de la coberta i que el morter no aguanta. En d'altres casos, es troben dispersos per la façana, principalment on la fàbrica de maçoneria treballa més (com són sota finestra, a prop de les llindes de les portes i a les cantonades).

- Buidatge del morter de les juntes horitzontals i verticals, amb una profunditat amb un valor d'1/3 de l'espessor total del mur per cada una de les seves cares.
- Neteja amb aire a pressió, per eliminar les restes de la pols de les juntes.
- Col·locació dels maons.
- Regat abundant dels paraments prèviament a la col·locació del morter per evitar la pèrdua d'humitat de l'argamassa.
- Col·locació del morter. S'escollirà un morter similar a l'original, com pot ser morter de cal hidràulica.

Prèviament a la col·locació de tot el material i de procedir a la intervenció pertinent, s'haurà de realitzar un assaig de la fàbrica de maó, tenint en compte les especificacions descrites a la norma UNE-EN 1052-1/1999 "Mètodes d'assaig per a fàbriques de maçoneria", per comprovar que la fàbrica continua treballant correctament.

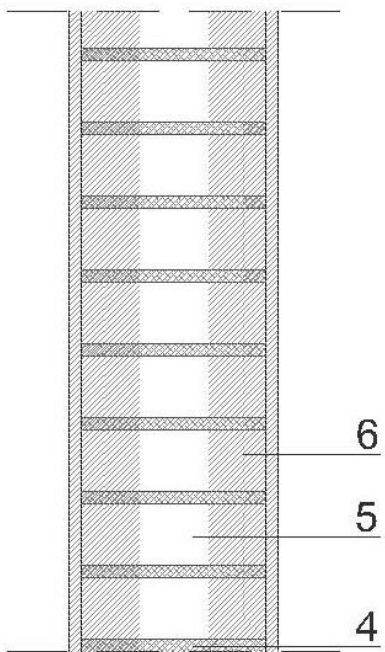
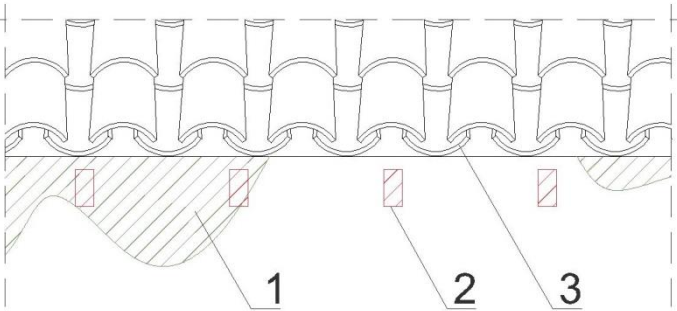
1. Humitat sota coberta
2. Forats sota coberta (produïts per les bigues)
3. Teules àrabs
4. Morter d'unió
5. Maó ceràmic
6. Àrea afectada pel repicat del morter

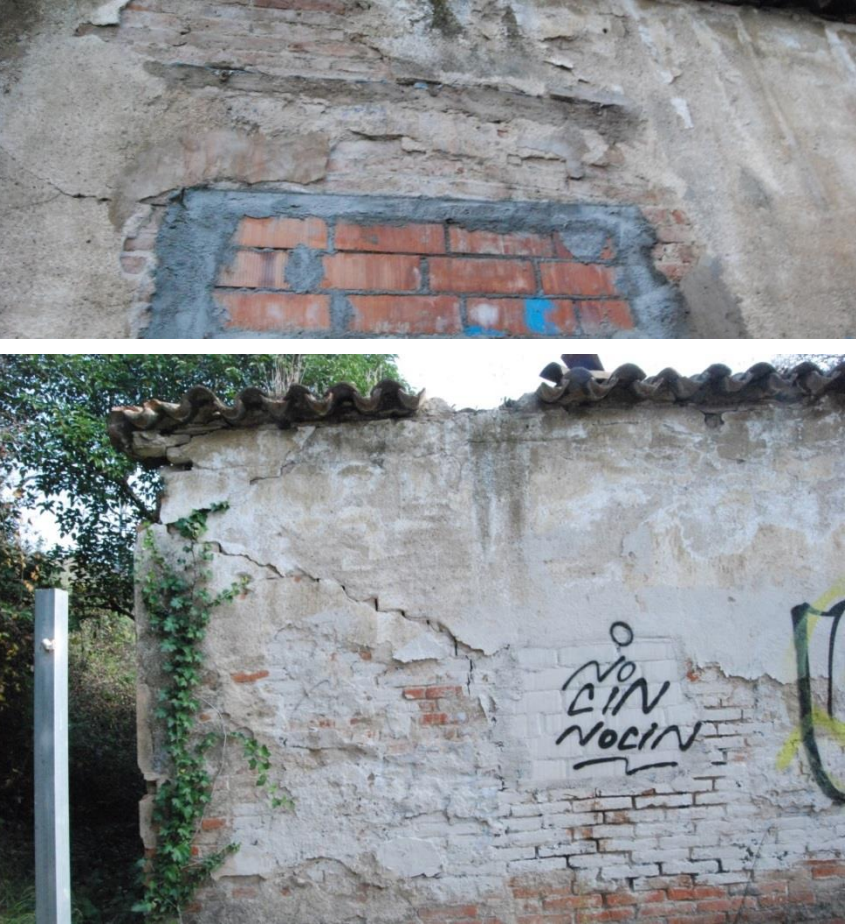
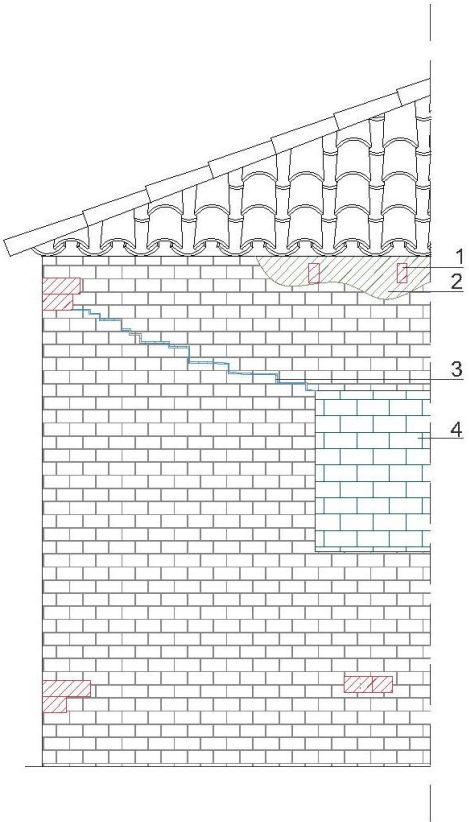
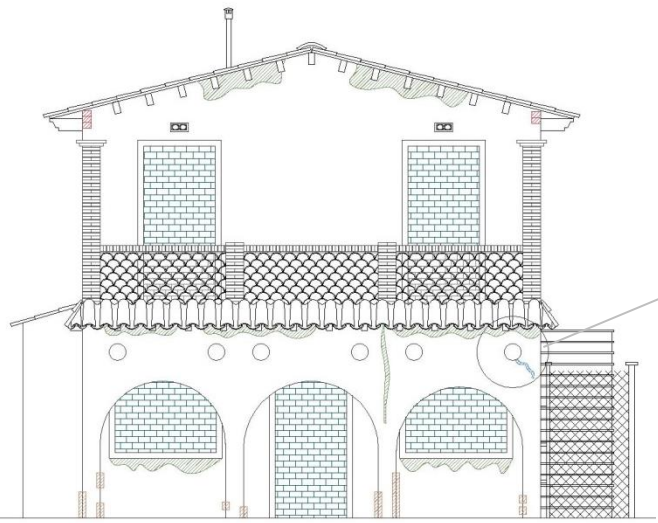
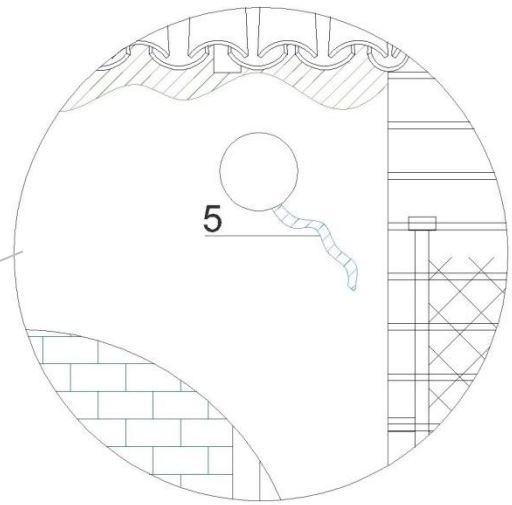
10 i 11. ESQUERDES

Tant en l'edifici com en el 2, trobem esquerdes aparegudes als elements constructius situats a totes les façanes. Comprovem si afecten de manera superficial, sense tenir una profunditat que afecti als elements resistents de l'estructura portant; la majoria d'aquestes esquerdes tenen un efecte superficial sobre les façanes, però a l'edifici 2, sobre una de les finestres de la façana est, trobem una esquerda de major mida (com es pot apreciar a la fotografia adjunta). Entenem doncs, que aquesta esquerda no és superficial com la resta, sinó que es estructural i per tant se li haurà d'aplicar una intervenció diferent. A més a més, als arcs que conformen el pòrtic de l'entrada principal de l'edifici 1, trobem una esquerda també superficial, que arriba des de l'arc fins als forats decoratius que hi ha al llarg de la façana del pòrtic.

- 1. Forats sota coberta (produïts per les bigues)
- 2. Humitats sota coberta
- 3. Esquerda a la llinda (profunda)
- 4. Tapiat de les finestres
- 5. Esquerda a l'arc del pòrtic (superficial)

En el cas de l'esquerda que hi ha a la llinda de la façana est de l'edifici 2, es col·locarà una platina de ferro a la cara inferior de la llinda adherida amb morter de resina epoxídica o fixada amb tacs químics o mecànics. Es pintarà la platina posteriorment, amb pintures antioxidants i una capa de pintura impermeable. Finalment, s'omplirà l'esquerda amb resina injectada (per restituir la continuïtat de la llinda). En el cas de les esquerdes de la resta de llindes, es comprovarà que només són de caràcter superficial després de realitzar tot el buidatge del morter. En cas de ser-ho, es procedirà amb el tractament. D'altra banda, si es troba que no ho són es farà el tractament anterior. Per últim, l'esquerda que hi ha a l'arc del pòrtic s'estudiarà com les anteriors, per comprovar la profunditat d'aquesta (si és tracta d'una esquerda superficial). Si ho és, es procedirà a la neteja de tot el guix (acabat de la façana) i posteriorment es farà el buidatge del morter.

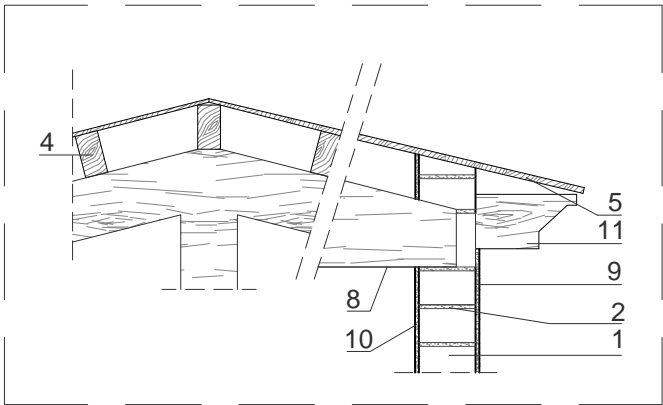
1. RETIRADA DE TEULES I PECES CERÀMIQUES

Posteriorment a la diagnosi realitzada a la coberta i estudiades les diferents lesions aparegudes, es procedeix a retirar totes les teules i a la substitució d'aquestes. Es per això que, a més a més, un cop retirades les teules i les peces ceràmiques que conformen la part interior de la coberta, es col·locaran una sèrie d'elements que a la construcció original no hi són. En el cas de l'edifici 1, els elements estructurals, com són les jàsseres, les bigues i els taulons de fusta, no es retiraran per trobar-se en bon estat i per complir (un cop fets els càlculs pertinents, es comprova que les bigues resisteixen les especificacions de la coberta). Sobre els taulons de fusta es col·locaran uns panells Thermochip, amb un acabat d'avat i envernissat (10 mm), un nucli de poliestirè (40 mm) i una capa exterior d'aglomerat ignífug (19 mm). A continuació una làmina impermeable i transpirable, per evitar l'aparició d'humitats i fongs als elements constructius de fusta. Seguidament, es col·locaran uns llistons de fusta de pi, tractats (fungicida i insecticida) de manera horitzontal i després vertical, específics per clavar-hi les teules. I finalment, aniran les teules mixtes amb morter d'unió.

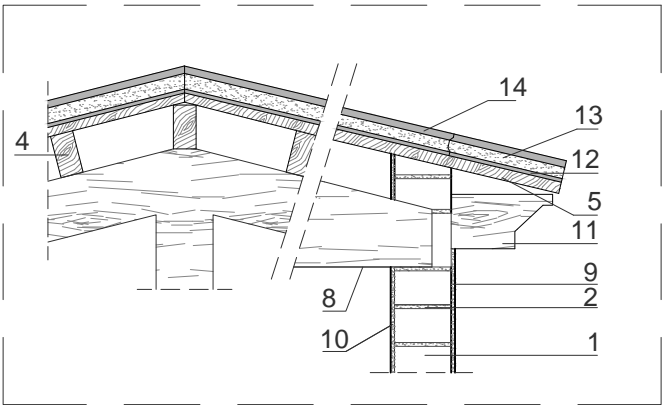
2. COL·LOCACIÓ PANELL SANDWICH THERMOCHIP

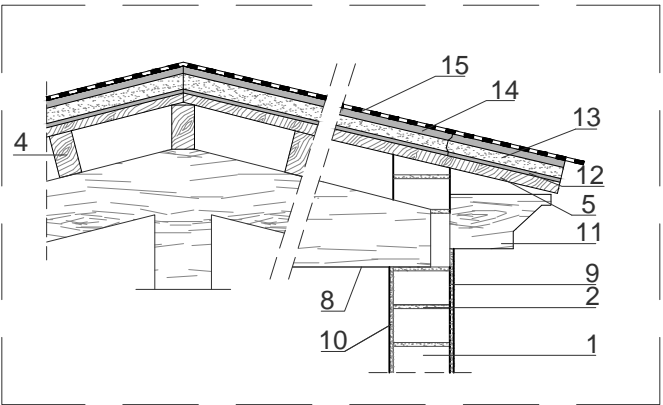
3. COL·LOCACIÓ LÀMINA IMPERMEABLE

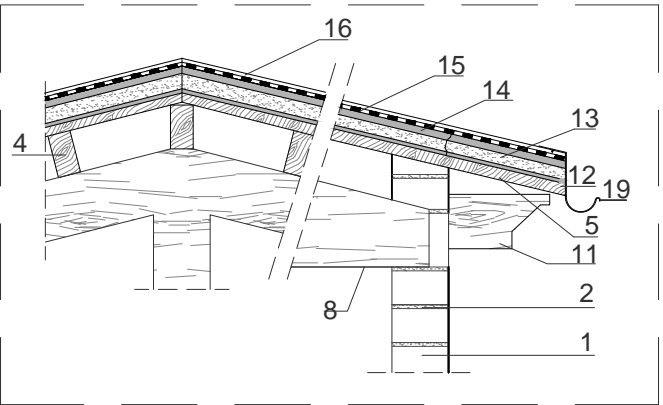
4. COL·LOCACIÓ CANALÓ I LLISTONS TRANSVERSALS

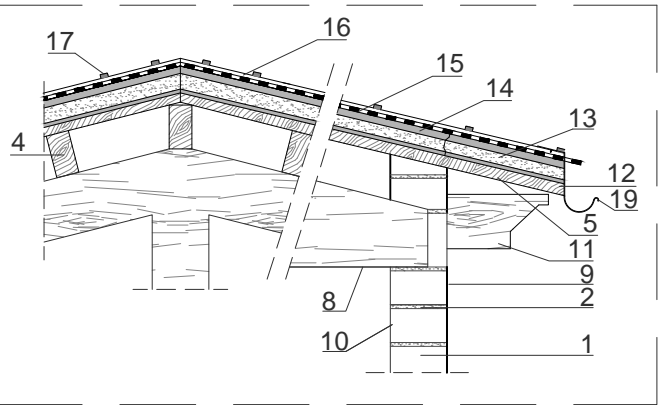
5. COL·LOCACIÓ LLISTONS LONGITUDINALS

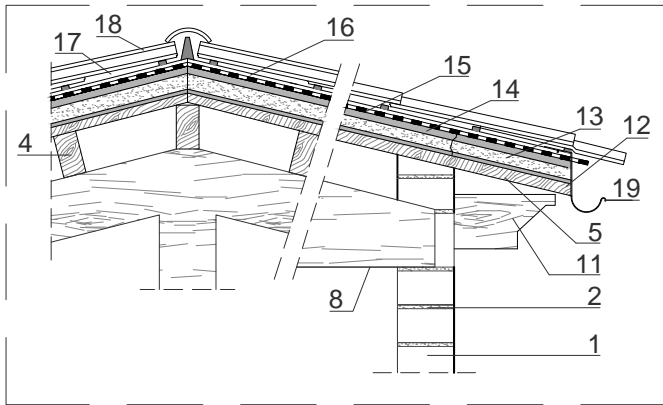
6. COL·LOCACIÓ TEULES MIXTES

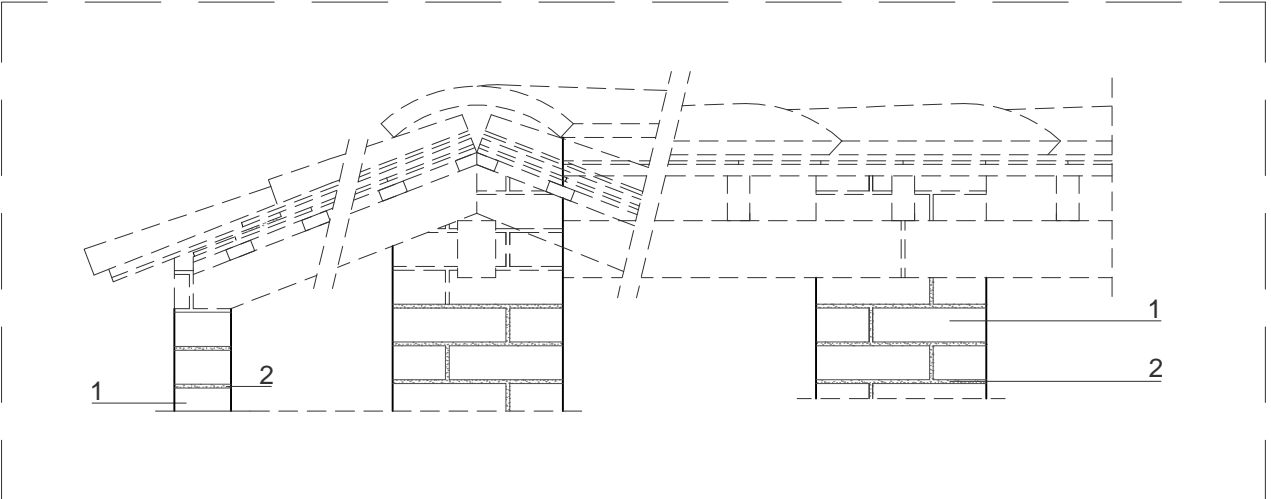
1. EXTRACCIÓ ELEMENTS CONSTRUCTIUS CARBONITZATS

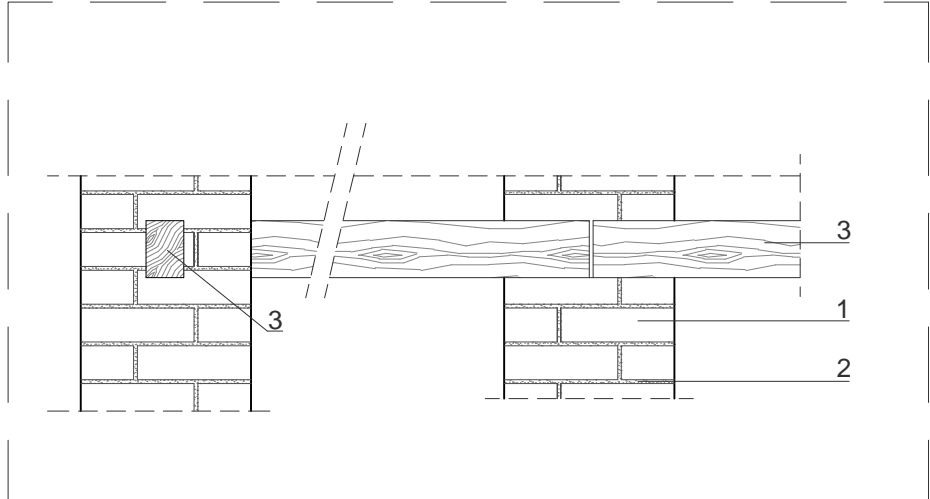
2. COL·LOCACIÓ JÀSSERES NOVES

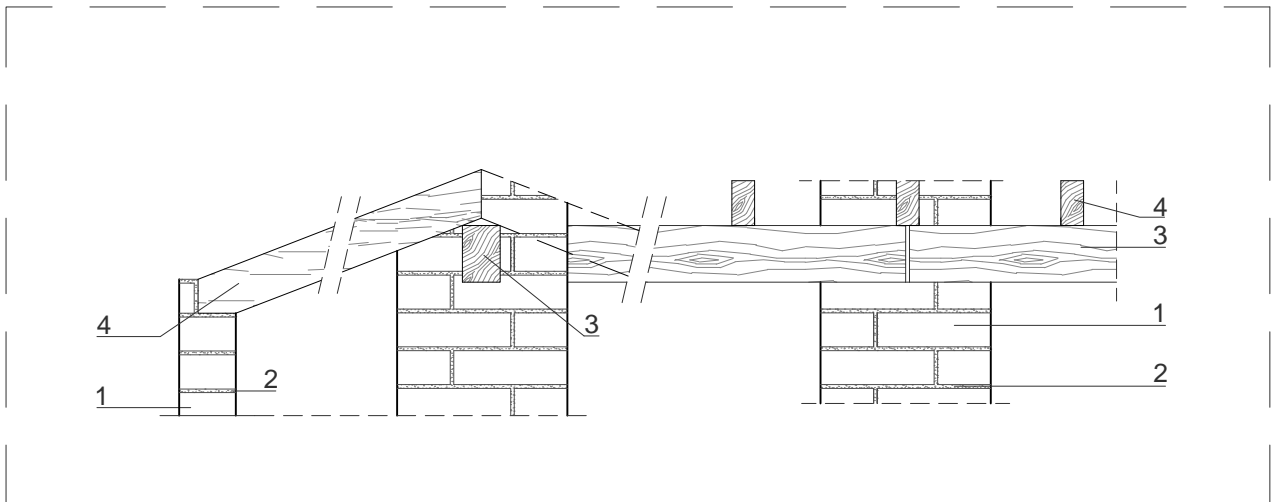
3. COL·LOCACIÓ BIGUES NOVES
